UNIVERSIDAD PERUANA UNION
FACULTAD DE INGENIERIA Y ARQUITECTURA
Escuela Profesional de Ingeniería Civil

Evaluación del pavimento flexible mediante el método PCI
basado en la Norma ASTM D6433-18, con el apoyo de un
software en gabinete, en la Av. Bernard Balaguer- Lurigancha
Chosica, 2019

Tesis para obtener el Título Profesional de Ingeniero Civil

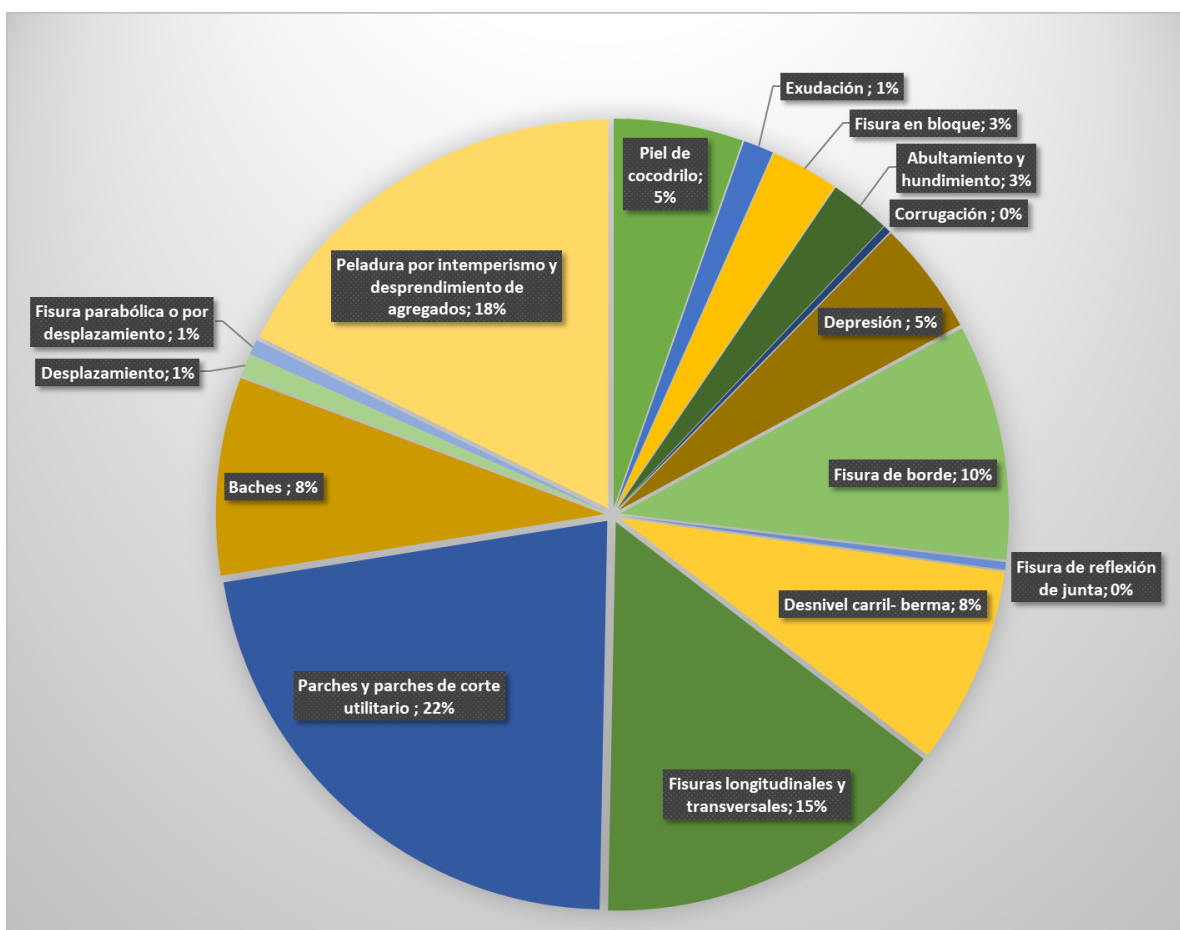
En la Figura 134, se puede apreciar una representación gráfica del porcentaje de fallas identificados en todo el tramo en estudio, fallas que fueron identificadas con distinto rango de severidad. Logrando observar que la falla que predomina son: Parches y parche de corte

utilitario con un 22 % seguida por peladura por intemperismo y desprendimiento de agregados con un 18 %.

También se aprecia una menor incidencia en porcentaje de fallas en el tramo como son: Corrugación con un 0% y Fisura de reflexión de junta con 0%; estos porcentajes finales de menor incidencia se debe a que sólo se registraron una de cada falla en cada unidad de muestreo. Cabe mencionar que no se encontraron algunos tipos de falla en la Av. Bernard Balaguer las que son: Agregado pulido, cruce de línea férrea, ahuellamiento e Hinchamiento.

Figura 134: Porcentaje de fallas identificadas en la Av. Bernard Balaguer

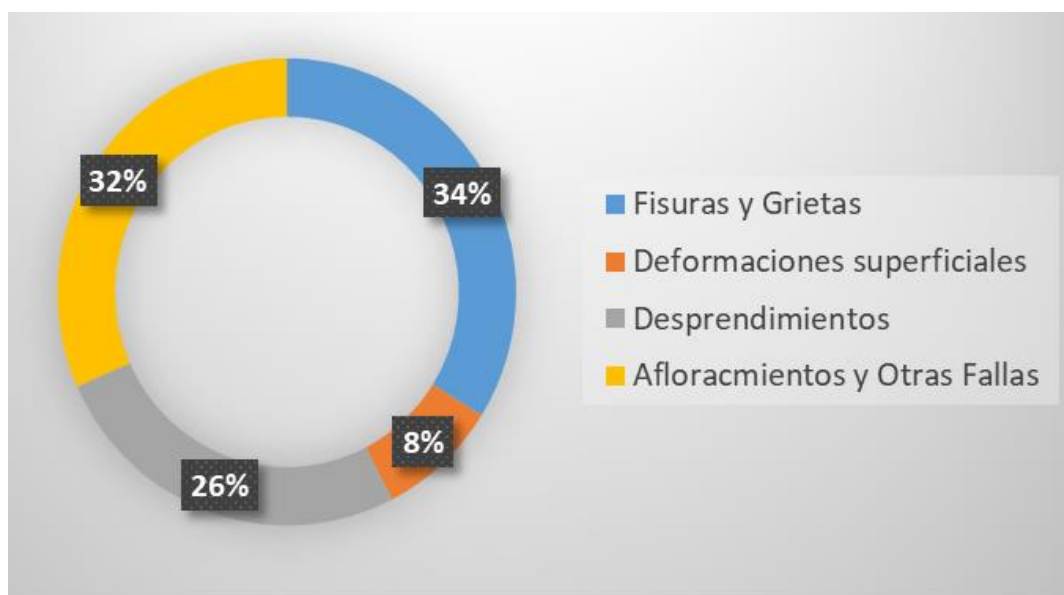
En la Figura 135, se aprecia el total de fallas en porcentaje, según su categoría, identificadas en la Av. Bernard Balaguer en estudio.

Figura 135: Total de fallas identificadas en la Av. Bernard Balaguer

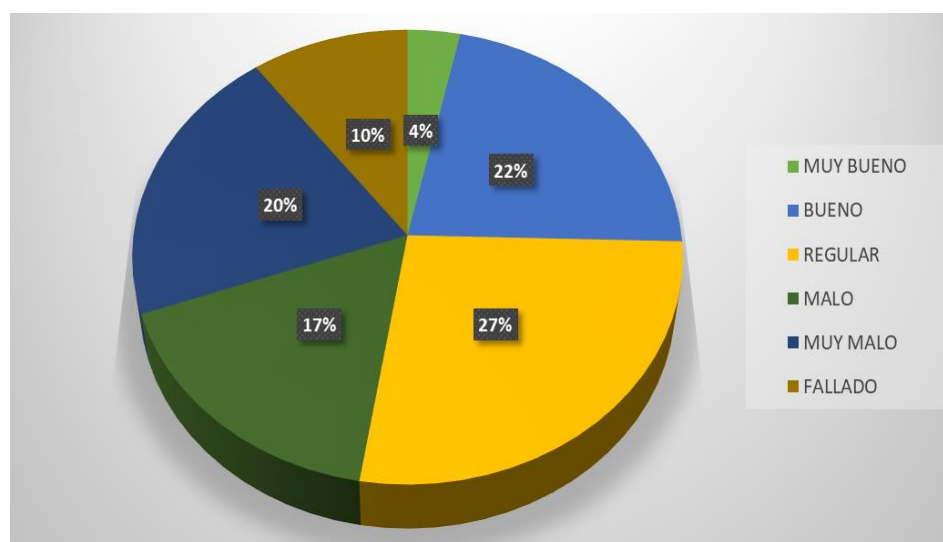
El 27% del total de unidades de muestra inspeccionadas presentan un estado de pavimento Regular (PCI entre 40 y 55); como también un 22% de unidades que están en un estado Bueno (PCI entre 55 y 70); un 20% en un estado Muy Malo (PCI entre 10 y 25), seguidamente un 17% de unidades en estado Malo (PCI entre 25 y 40); luego un 10% de un estado Fallado (PCI entre 0 y 10), finalmente un 4% de un estado Muy Bueno (PCI entre 70 y 85). No se encontró pavimentos en Excelente estado (PCI entre 85 y 100).

Figura 136: Porcentaje de fallas identificadas en la Av. Bernard Balaguer mediante el método PCI, método tradicional. Fuente: Propia

CE3: El nivel de fallas mediante el método PCI tradicional tenemos los siguientes: En la tabla 11 nos muestra que el nivel de falla más frecuente con un porcentaje de 27% que nos muestra la figura 136 es el nivel Regular; mientras que el nivel de falla más baja siendo la menos frecuente con un porcentaje de 4 % es de nivel de falla Muy Bueno.

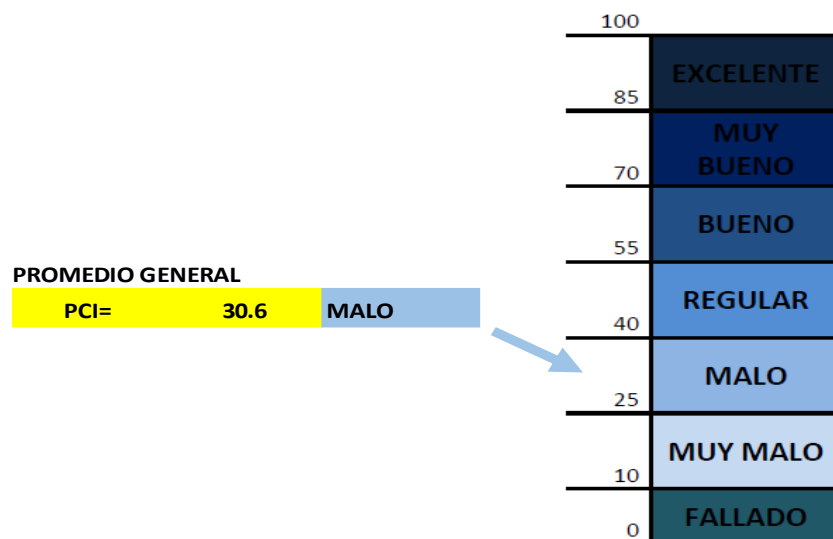
El PCI final de las 59 unidades de muestra es de 30.6 lo que nos indica que se encuentra en mal estado la Av. Bernard Balaguer en estudio.

Figura 137: Gráfico de Promedio General de PCI de la Av. Bernard Balaguer

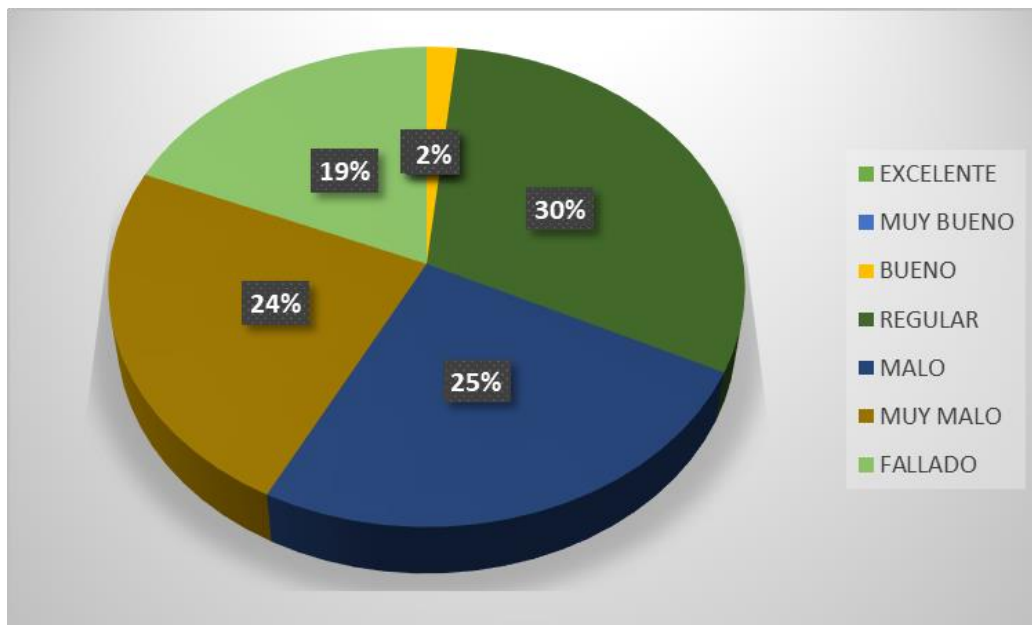
El 30% del total de unidades de muestra inspeccionadas presentan un estado de pavimento Regular (PCI entre 40 y 55); como también un 25% de unidades que están en un estado Malo (PCI entre 25 y 40); un 24% en un estado Muy Malo (PCI entre 10 y 25), seguidamente un 19% de unidades en estado Fallado (PCI entre 0 y 10); finalmente un 2% de un estado Bueno (PCI entre 55 y 70). No se encontró pavimentos en Muy Bueno (PCI entre 70 y 85) ni Excelente estado (PCI entre 85 y 100).

Figura 140: Porcentaje de fallas identificadas en la Av. Bernard Balaguer mediante el método PCI con el software. Fuente: Propia

El nivel de fallas mediante el método PCI mediante el software tenemos los siguientes: En la figura 140 nos muestra que el nivel de falla más frecuente con un porcentaje de 30% es el nivel Malo; mientras que el nivel de falla más baja siendo la menos frecuente con un porcentaje de 2 % es de nivel de falla Bueno.

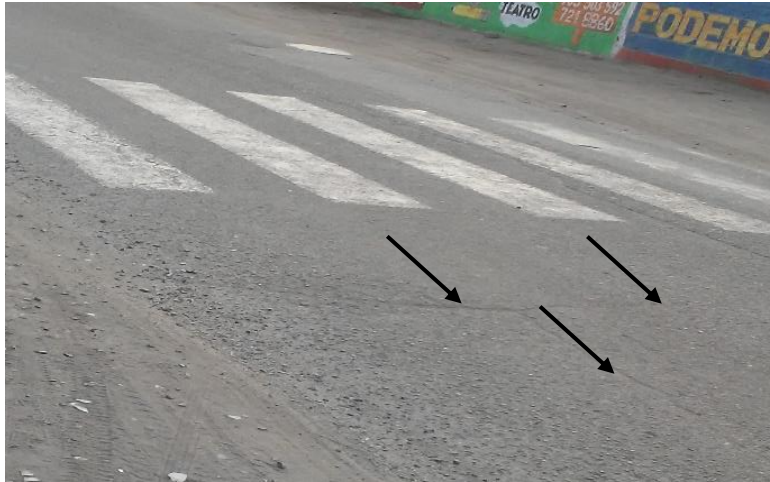
Foto 13:Fisura Longitudinal y Transversal

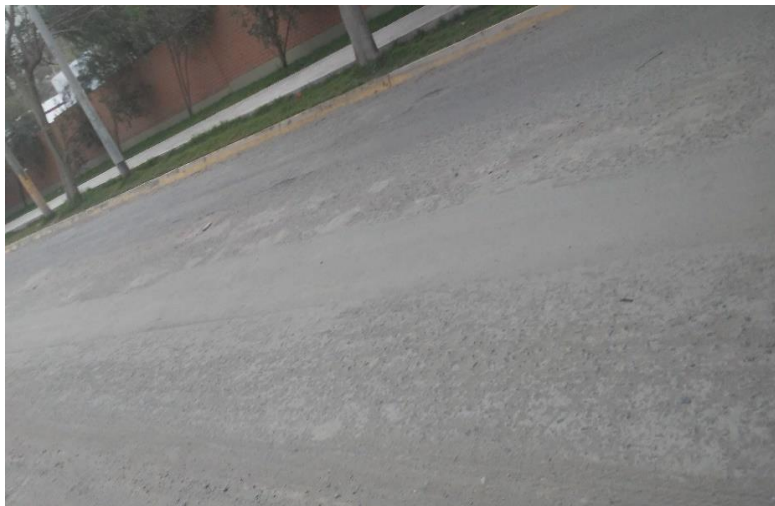
Foto 14: Peladura
